UMWELT & RECHT

in Südtirol – Nr. 13

Revitalisierungen im Bereich von Fließgewässern

Möglichkeiten und Grenzen

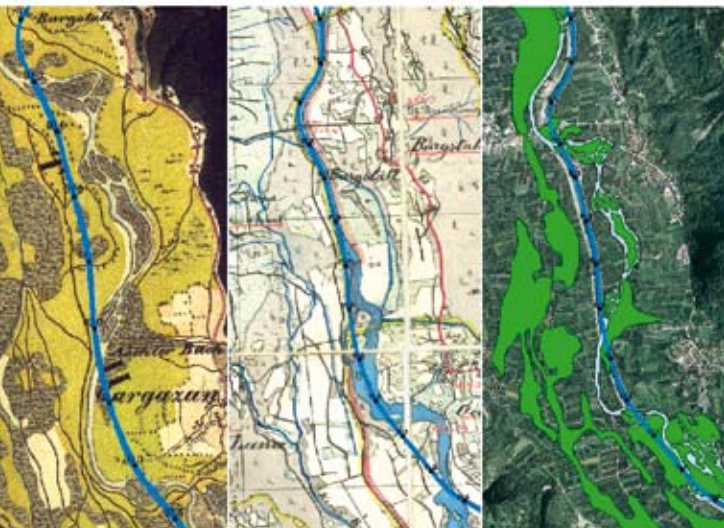
Abb. 1 Die Etsch zwischen Burgstall und Gargazon auf historischen Karten von 1820 (links) und 1856 (Mitte). Deutlich sichtbar im Vergleich zur Aufnahme aus dem Jahr 2000 (Orthofoto rechts) ist der Verlust der ehemaligen Auwaldflächen von 1820 (in grün) und die Begradigung des heutigen Flusslaufes, in blau eingezeichnet. (Quelle: Franziszeische Landesaufnahme von 1820; Originalkarten im Österreichischen Staatsarchiv, Wien; Culturenskelettkarte von 1855-1861, Originalkarten im Tiroler Landesarchiv, Innsbruck).

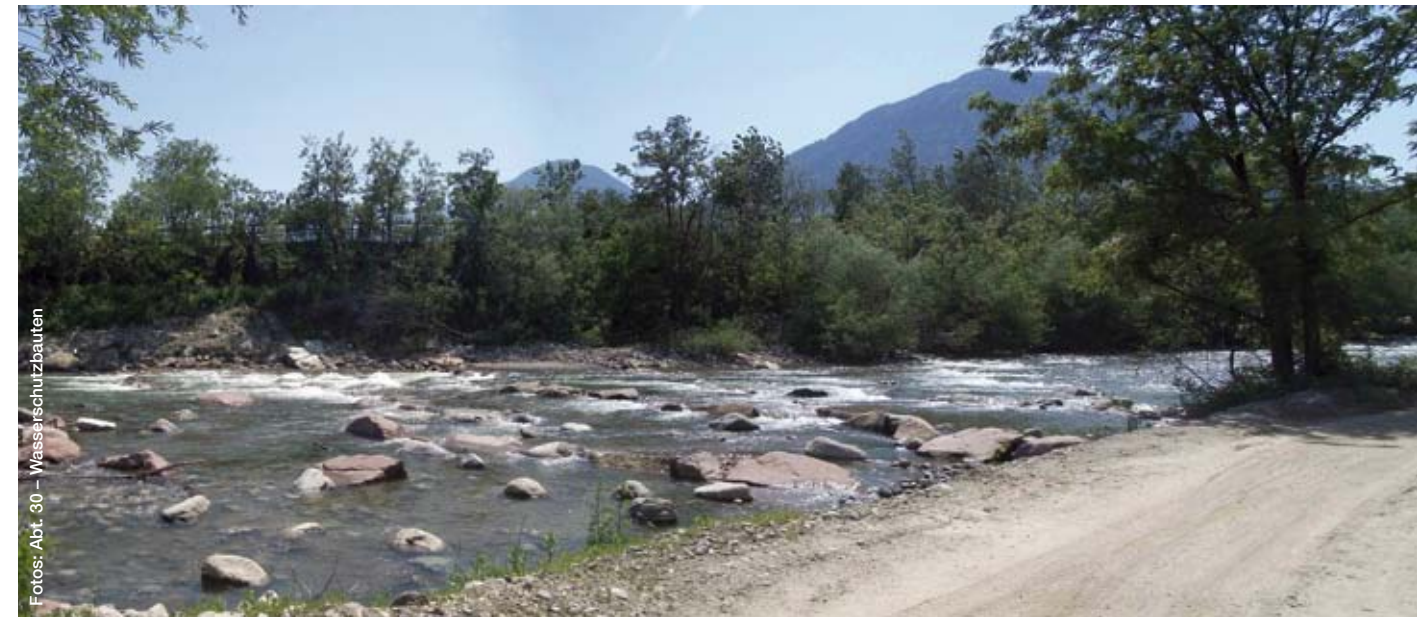
Abb. 2 und 3: Umbau der Sperren in der Falschauer bei Lana, um die Fischwanderung zu ermöglichen: Wiederherstellen der Durchgängigkeit mittels aufgelöster Rampe (oben) und seitlicher L-Rampe (unten).

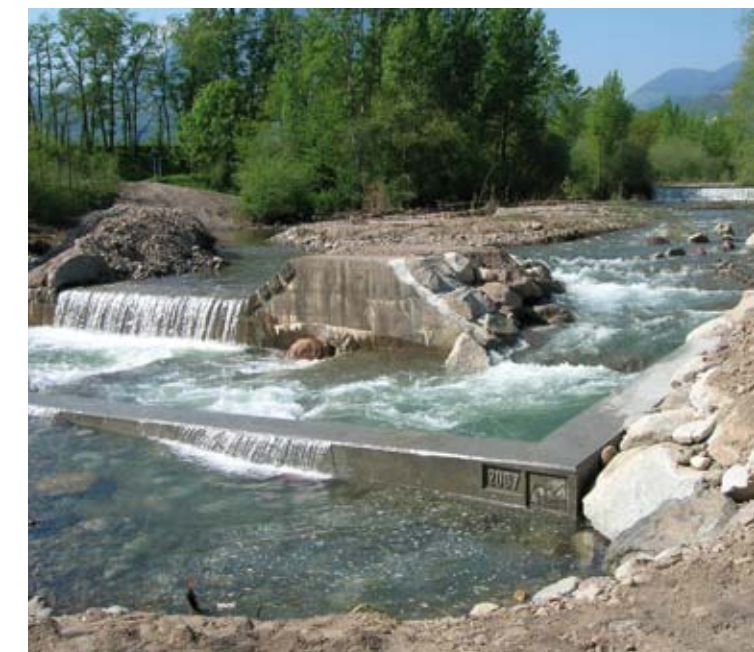
Abb. 4: Etsch bei Burgstall/Lana nach Bauabschluss 2012: Auflockerung der geraden Uferlinie, Flussbettstrukturierung durch Fischstörsteine und Anbindung des Kammergrabens an die Etsch

Bei Burgstall (siehe Abb. 4) und Neumarkt wurde durch Baggerarbeiten eine größere Vielfalt in der Wassertiefe erreicht und die gerade Uferlinie kurvig gestaltet. In den geschaffenen kleinen Buchten lagert sich feiner Sand ab; die Lebensraumvielfalt in der Etsch wurde erhöht. Die starken künstlichen Wasserschwankungen, bedingt durch den Kraftwerksbetrieb, schränken die gewässerökologische Verbesserung jedoch stark

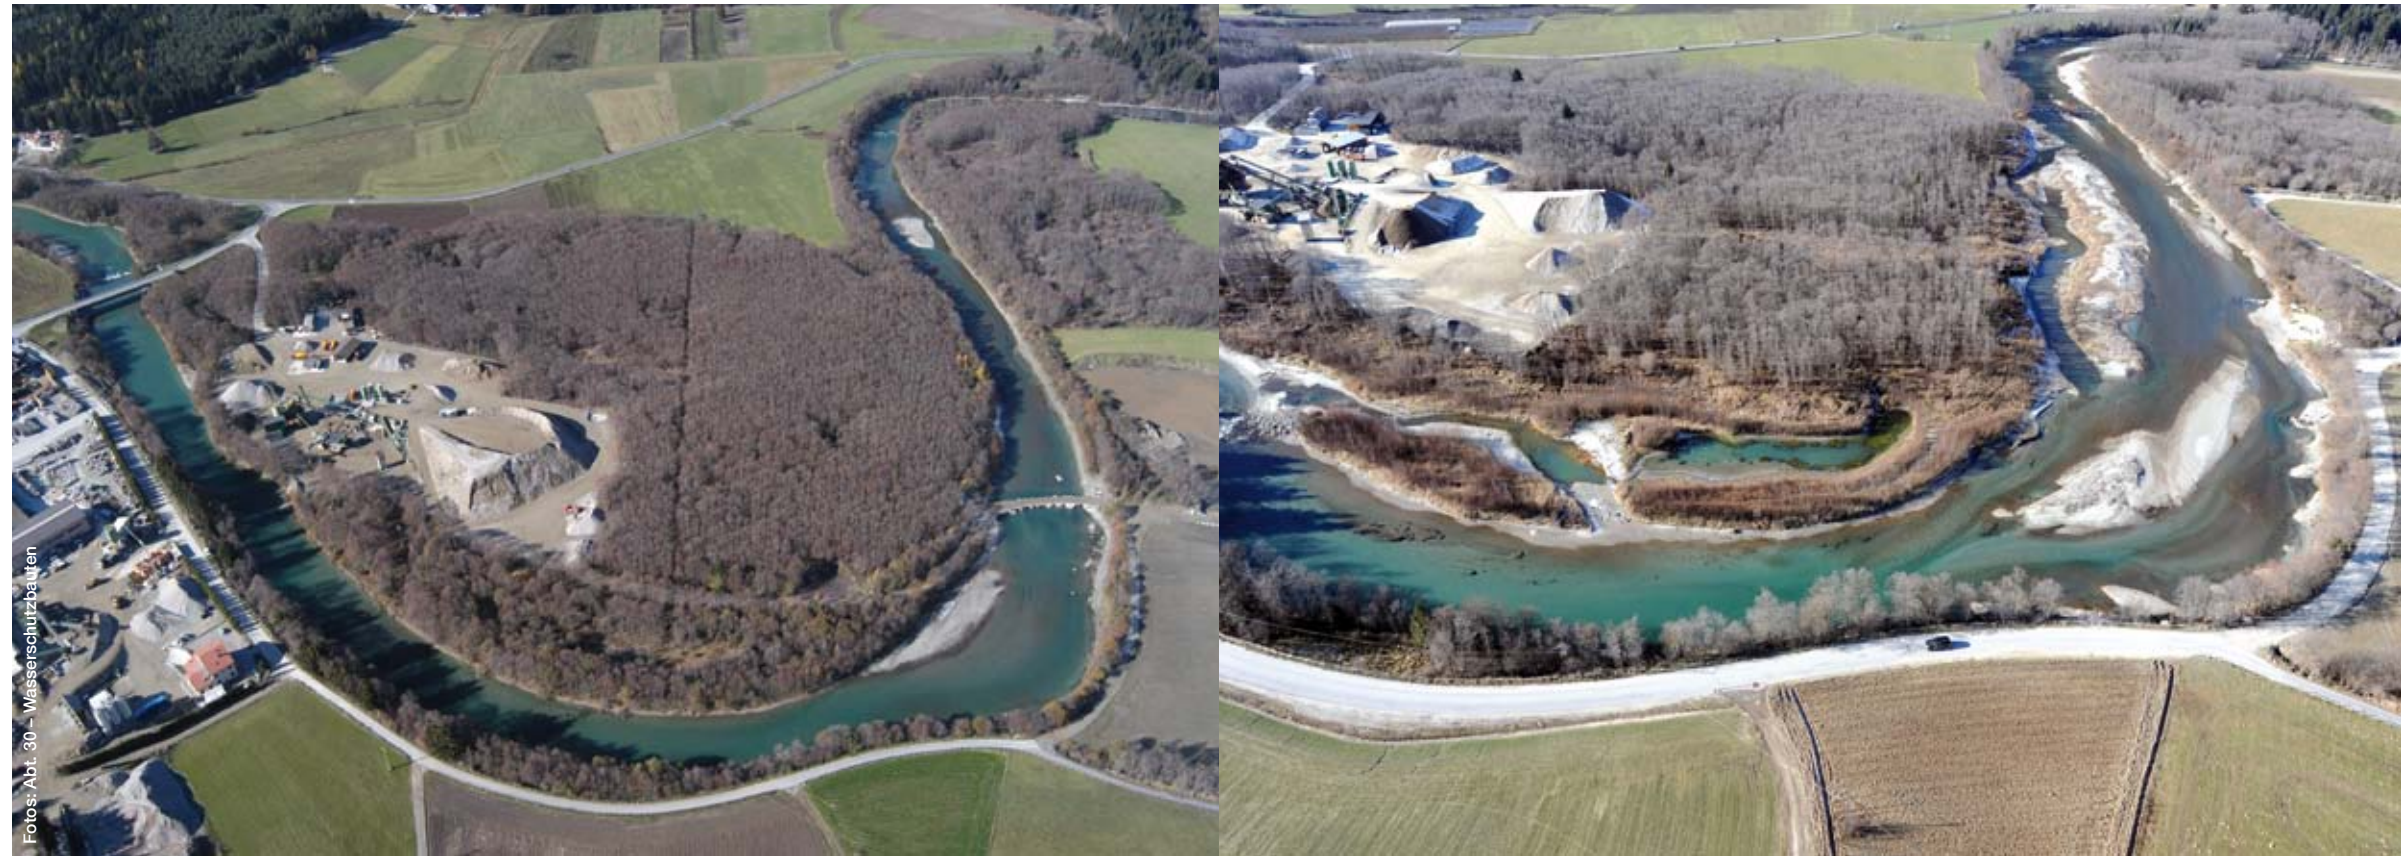
Abb. 5 und 6: Revitalisierung der Ahr im Bereich Gatzau bei Gais: vor der Revitalisierung 2003 (links) und nach Abschluss des 3. Bauabschnittes zur Revitalisierung 2011 (rechts)

An der Ahr im Tauferer Ahrntal arbeitet die Abteilung Wasserschutzbauten seit 1999 am *Gewässerbetreuungskonzept Untere Ahr*, mit dem der Hochwasserschutz aber auch der Naturschutz an der Ahr zwischen Sand in Taufers und Bruneck verbessert wird. In diesem Rahmen realisierte die Wildbachverbauung seit 2003 insgesamt neun Revitalisierungsarbeiten entlang der Ahr. Die jüngste Revitalisierung wurde im Mai 2011 im Bereich der Gatzaua (siehe Abb. 5 und

6) abgeschlossen. Ziel ist es naturnahe Flussabschnitte als Lebensraum für seltene Tier- und Pflanzenarten wiederzugewinnen und den Hochwasserabfluss zu bremsen. Durch Verbreiterung des Flussbetts, flache Steinbuhnen und Schaffung von Schotterinseln wird die Strukturvielfalt erhöht. Einzelne Erlenkronen, die quer zur Strömung stehen, fördern das Strukturangebot für die Marmorierte Forelle. Steile Sandböschungen wurden gezielt ohne Uferschutz belassen, damit der Eisvogel Möglichkeit zum Bau von Bruthöhlen hat.

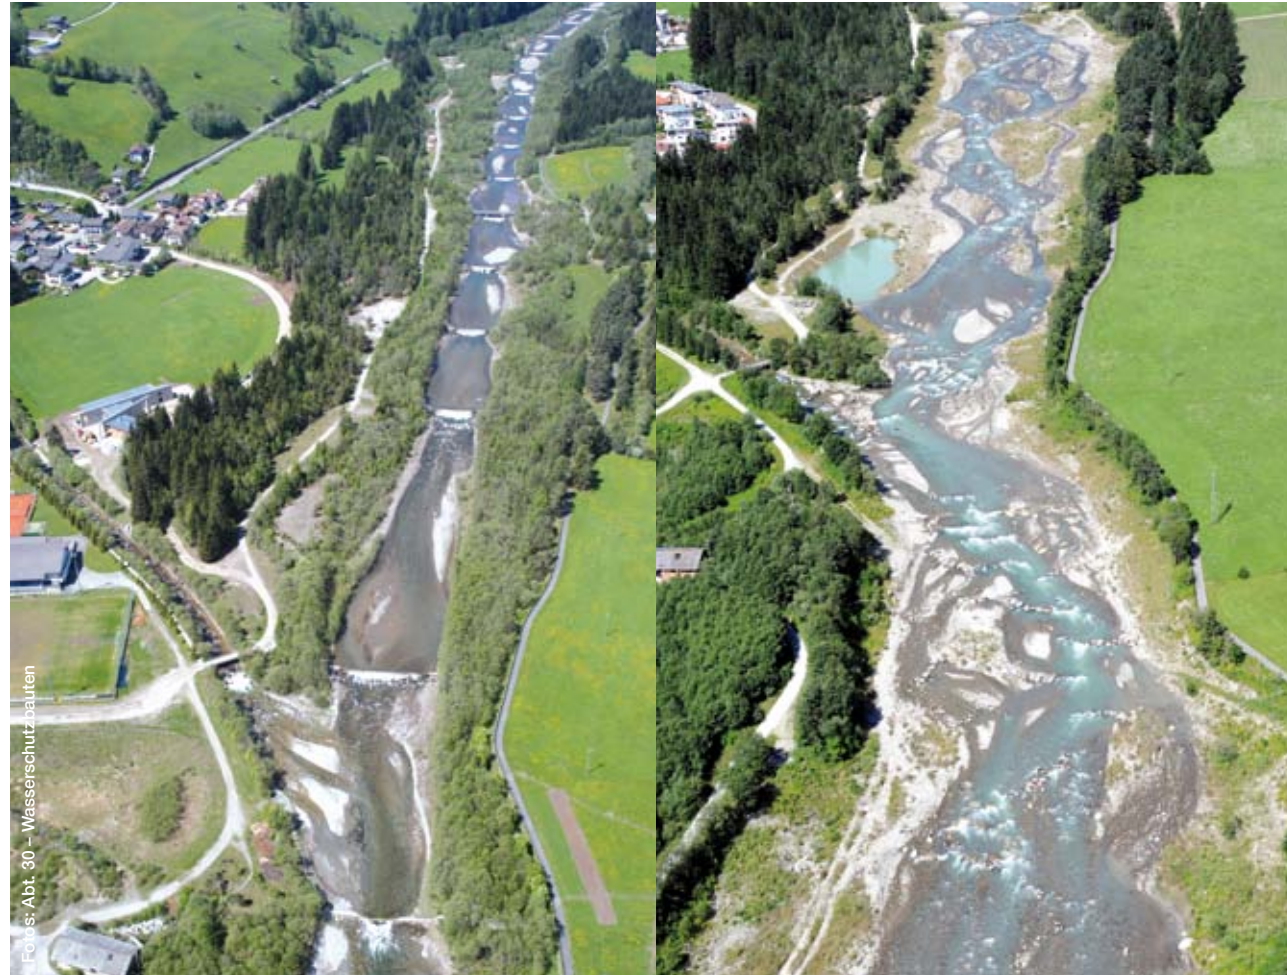
Abb. 7 und 8: Bisher größte Revitalisierungsmaßnahme in Südtirol am Mareiterbach auf der Höhe des Dorfes Stange: vor der Revitalisierung 2005 (links) und nach der Revitalisierung 2012 (rechts). Gesetzte Maßnahmen: Verbreiterung des Flussbetts, Absenken der Waldflächen, Schaffung von Stillwasserbereichen, Umbau der Sperren, Anbindung des Ratschingerbaches an den Mareiterbach

Die bisher größte Revitalisierungsmaßnahme in Südtirol ist die Revitalisierung des Mareiterbaches bei Sterzing auf Flächen des öffentlichen Wassergutes (siehe Abb. 7 und 8).

Der neue Hochwasserschutz besteht im Wesentlichen in der Rückgewinnung ehemaliger Flussflächen, die durch massive Schotterentnahmen in den 70er Jahren vom Mareiterbach abgetrennt worden waren. Die damit einhergehende starke Absenkung des Flussbettes machte eine massive Verbauung in Unterackern und Stange notwendig. Die Überflutungsgefahr im Sterzinger Becken wurde dadurch jedoch verschärft. Wertvolle Auenlandschaften verschwanden und die Sperren unterbrachen den Fischlebensraum. Der Mareiterbach hat durch die Revitalisierungsmaßnahme wieder Raum, um sich bei Hochwasser kontrolliert auszutoben. Wertvoller Feuchtlebensraum wurde zurückgewonnen, indem die von Fichten dominierten Waldflächen gerodet und das Gelände zum Fluss hin abgesenkt wurde. Der Fischlebensraum ist nun um eine 2 km lange naturnahe Flussstrecke reicher.

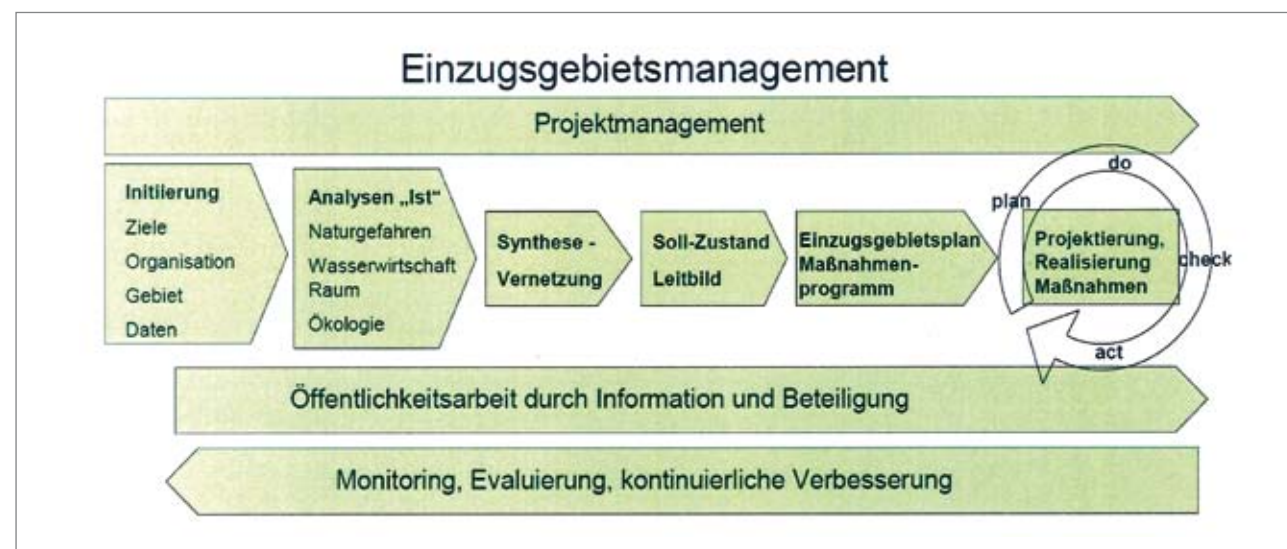
Abb. 10: Ablaufschema der Fluss- und Einzugsgebietspläne

Flussraummanagementpläne umfassen den Prozess von der Ist-Zustandsanalyse des Flussraumes (Naturgefahren, Raumnutzung, Wasserwirtschaft, Ökologie,...), die Vernetzung und Synthese dieser Analysen mit Leitbilderstellung bis hin zur Planung und Umsetzung von nachhaltigen Maßnahmen (siehe Abb. 10).
